MAT.: Envía Informe de Control Bacteriológico de litoral costero bahía Guanaqueros - Tongoy .

SECRETARIA REGIONAL MINISTERIAL DE SALUD IV REGION
DEPARTAMENTO DE ACCION SANITARIA

CONTROL DE CALIDAD BACTERIOLOGICA DE LAS AGUAS LITORAL COSTERO BAHÍA GUANAQUEROS-TONGOY

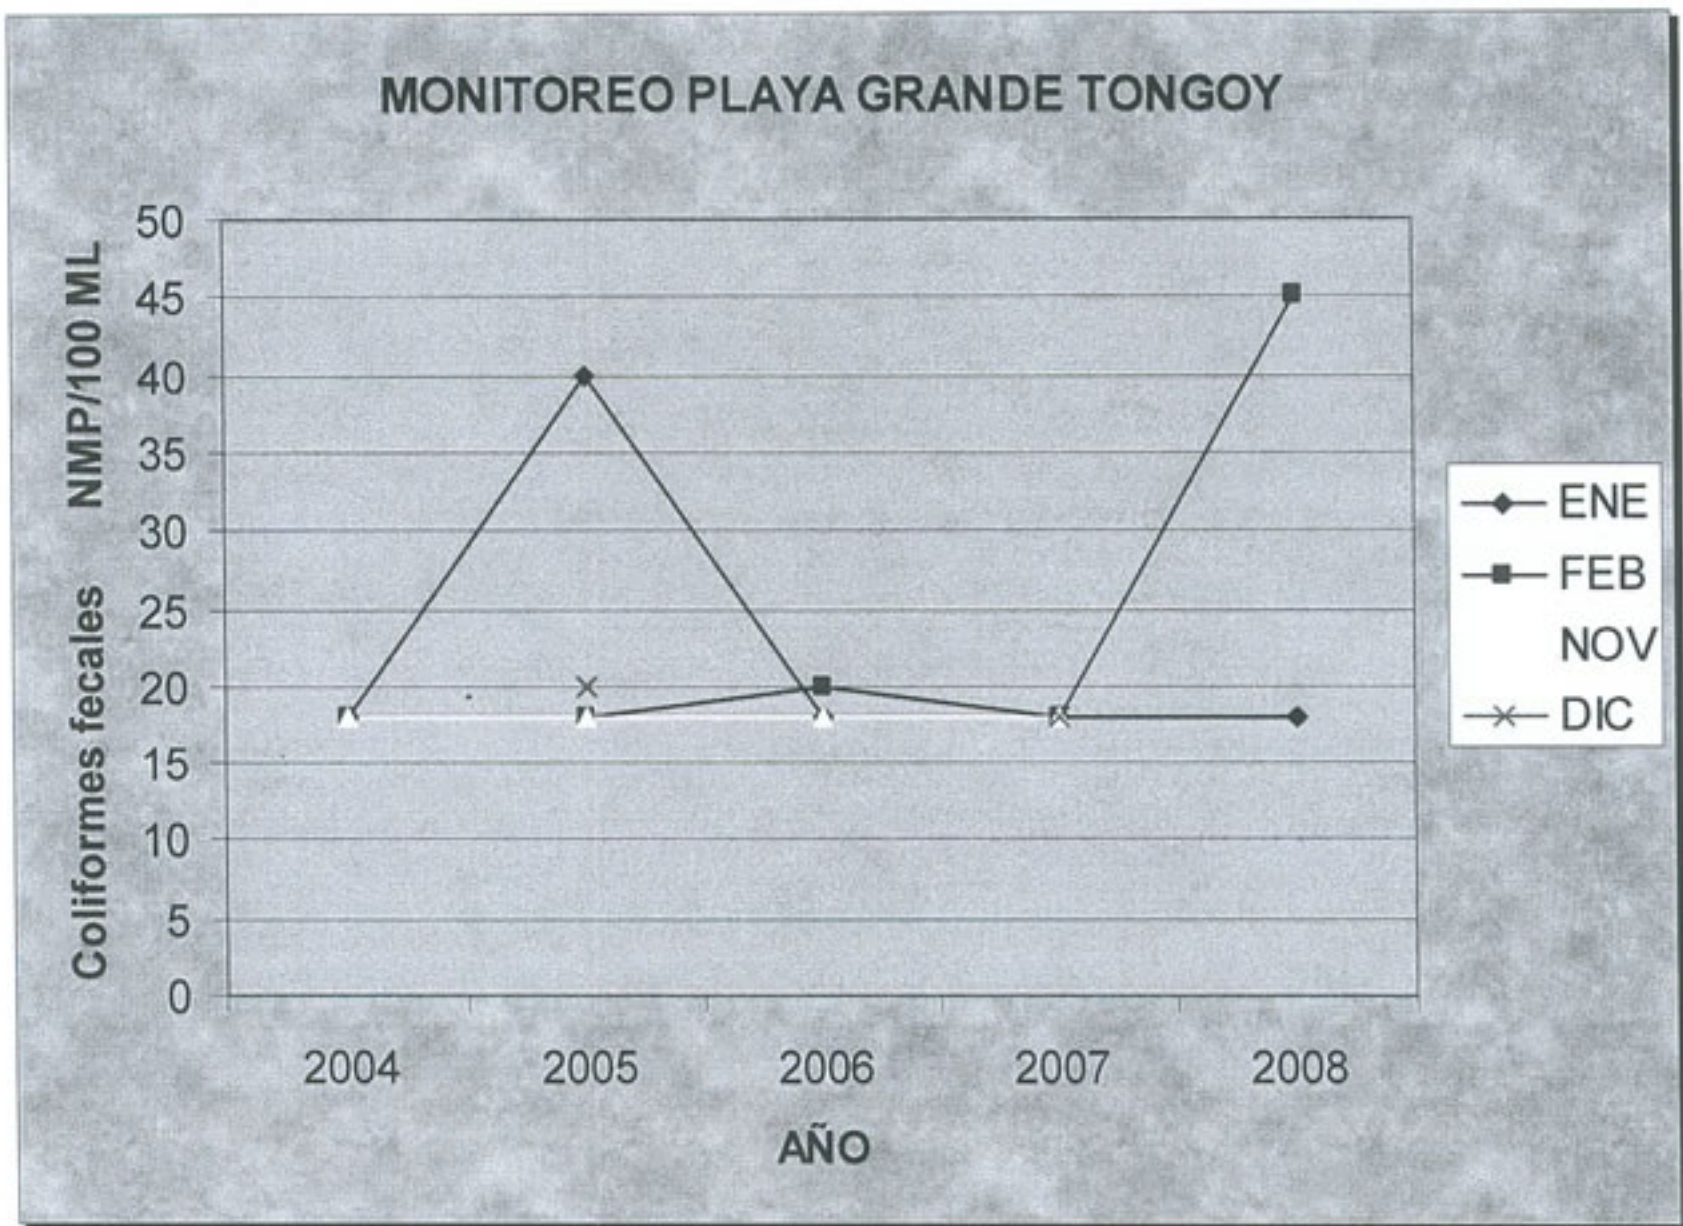
PLAYA GRANDE TONGOY Coliformes Fecales NMP/100 ml					
	2004	2005	2006	2007	2008
Enero	<18	40	<18	<18	<18
Febrero	<18	<18	20	<18	45
Noviembre	<18	<18	<18	<18	
Diciembre	-	<18	-	<18

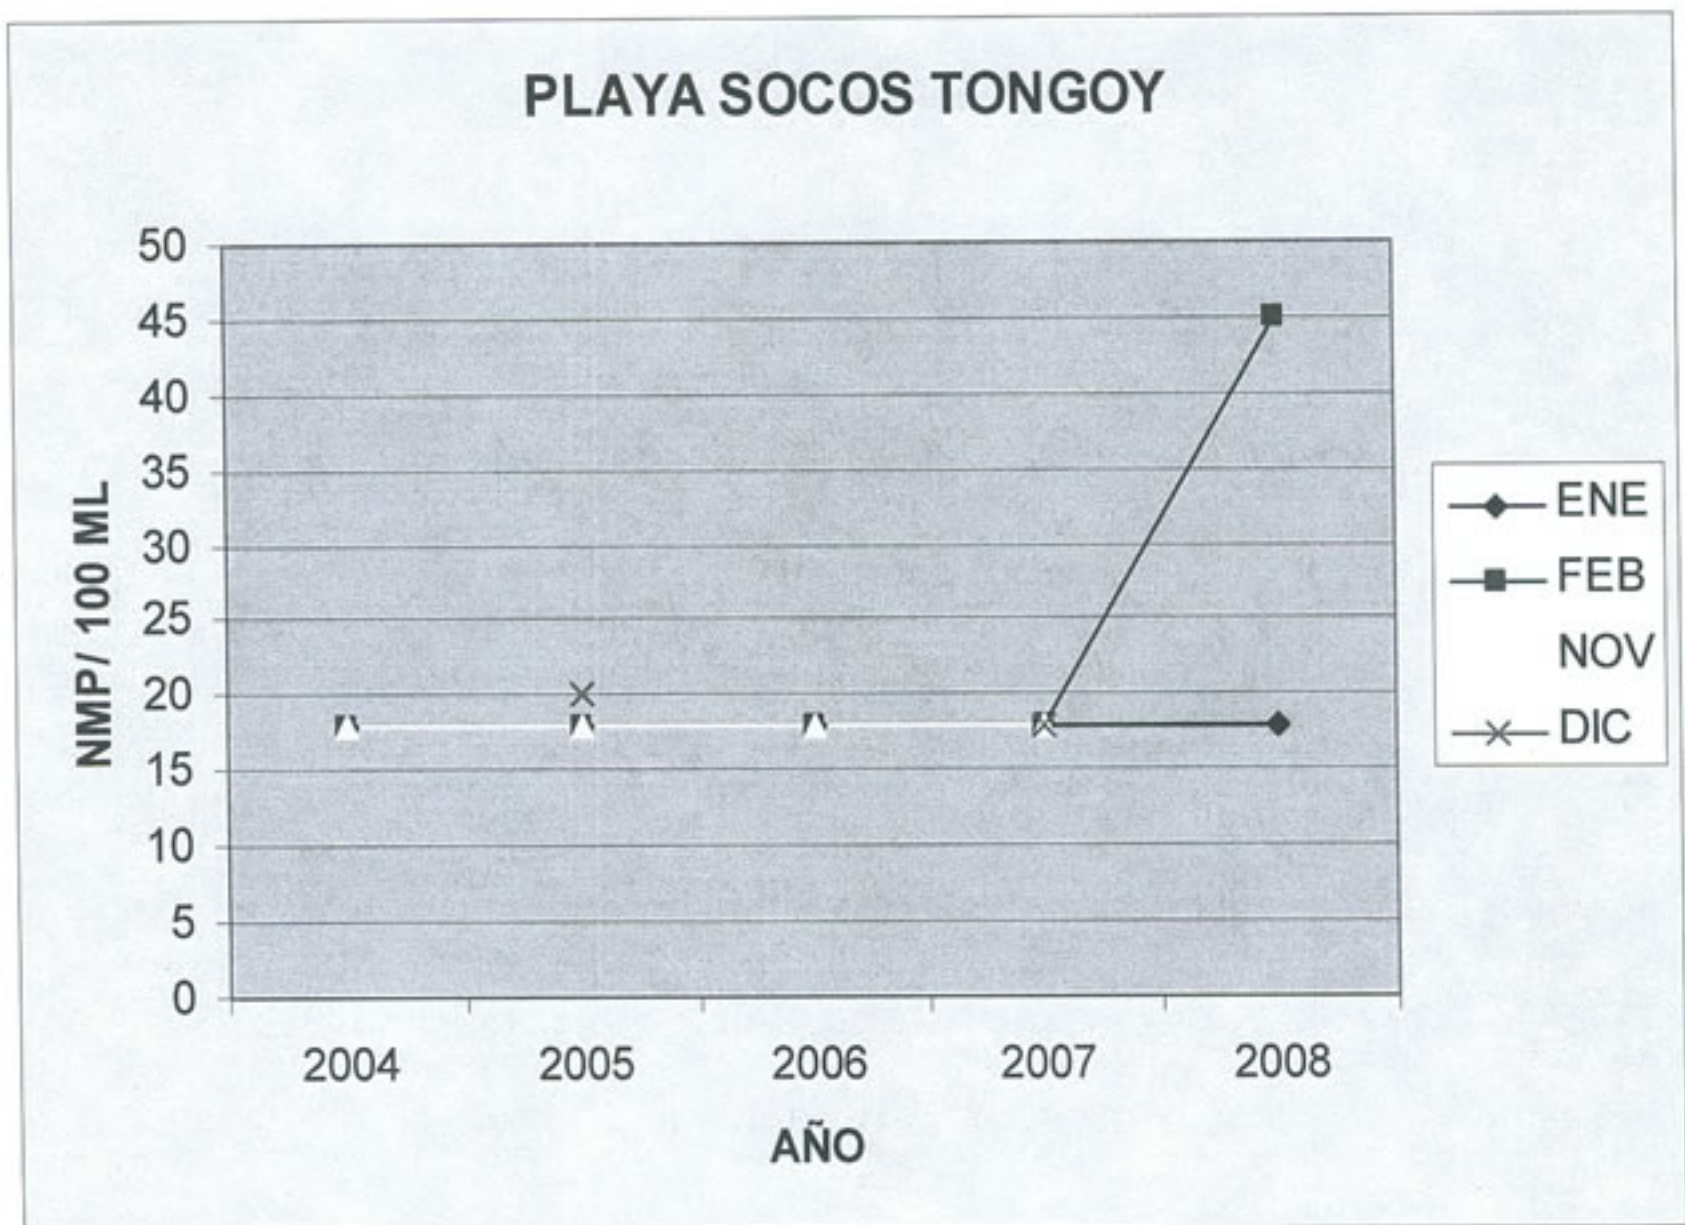
PLAYA SOCOS TONGOY Coliformes Fecales NMP/100 ml					
	2004	2005	2006	2007	2008
Enero	<18	<18	<18	<18	<18
Febrero	<18	<18	<18	<18	45
Noviembre	<18	<18	<18	<18	
Diciembre	-	20	-	<18

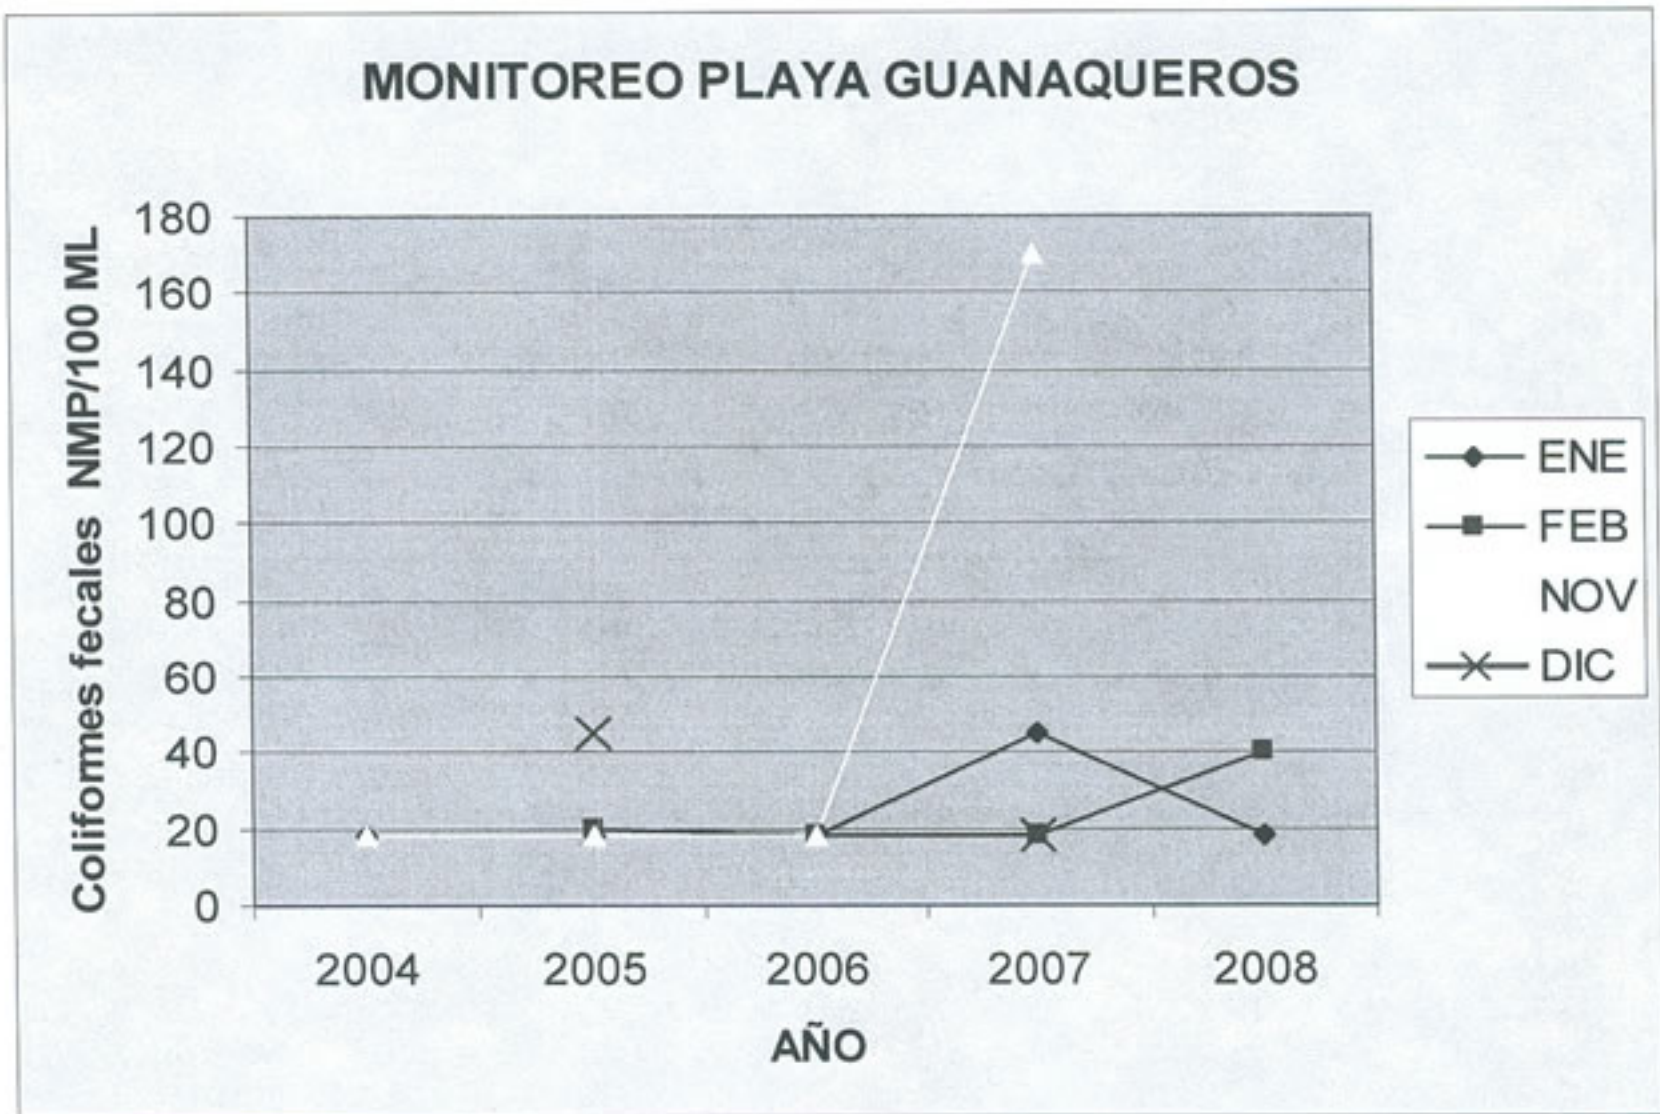
PLAYA GUANAQUEROS Coliformes Fecales NMP/100 ml					
	2004	2005	2006	2007	2008
Enero	<18	<18	<18	45	<18
Febrero	-	20	<18	<18	40
Noviembre	-	<18	<18	170	
Diciembre	<18	45	-	<18

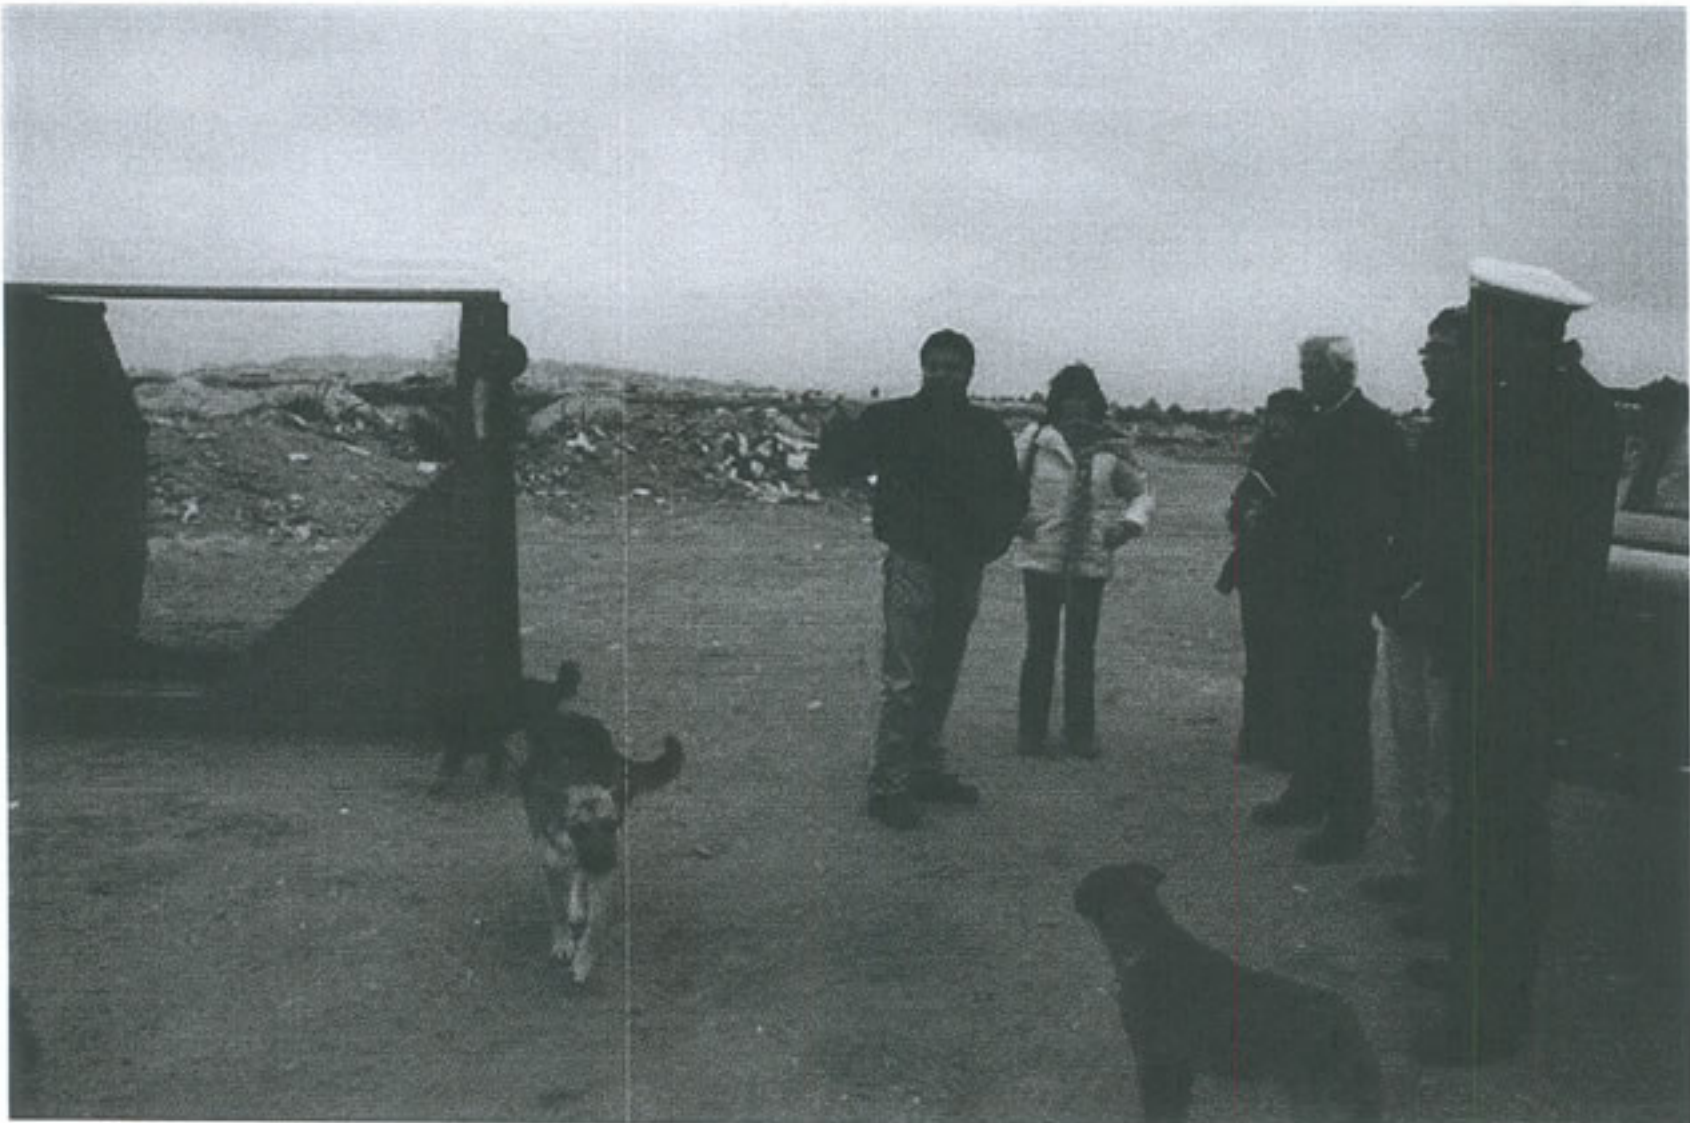
En cuanto al sector donde se encuentra el ex-vertedero de la localidad de Tongoy, ubicado en las cercanías del cementerio, el municipio de Coquimbo instaló contenedores para la disposición de basuras, a fin de que estas no fueran arrojadas por los pobladores en el sector. No obstante esta medida, el lugar se ha convertido en un basural a cielo abierto, puesto que se disponen residuos no solo domiciliarios, sino también industriales, tales como conchas de ostión fresco, restos de materiales de cultivos, linternas, boyas, generando malos olores y la proliferación de vectores (moscas). Asimismo se depositan escombros, botellas, artefactos electrodomésticos en desuso, en extensas áreas del sector generando focos de insalubridad.

FOTO N° 2 : BOTADERO ILEGAL CERCANO A CEMENTERIO DE TONGOY

Problema Sanitarios-Ambientales	Medidas propuestas	Instituciones responsables
Botadero ilegal de basuras y microbasurales	- Erradicación de basural y microbasurales. - Difusión a la comunidad del manejo y disposición final adecuada de los RSD.	Municipalidad de Coquimbo / Seremi de Salud Seremi de Bienes Nacionales Conama
Funcionamiento de campings ilegales	Formalización sanitaria de campings	Municipalidad de Coquimbo Gobernación Marítima / Seremi de Salud Municipalidad de Ovalle y Andacollo
Manejo inadecuado de residuos sólidos por MEF (Microempresas Familiares) elaboradoras de productos del mar	Planes de manejo de Residuos Sólidos de MEF	Municipalidad de Coquimbo Seremi de Salud / Sernapesca
Disposición final de Riles generado por empresas de cultivos de ostiones en lagunas.	Disposición de Riles en red de alcantarillado público (transitorio), mientras se evalúa proyecto en SEIA.	- Superintendencia de Servicios Sanitarios (SISS) - Aguas del Valle S.A - Sernapesca / - Seremi de Salud - Municipalidad de Coquimbo

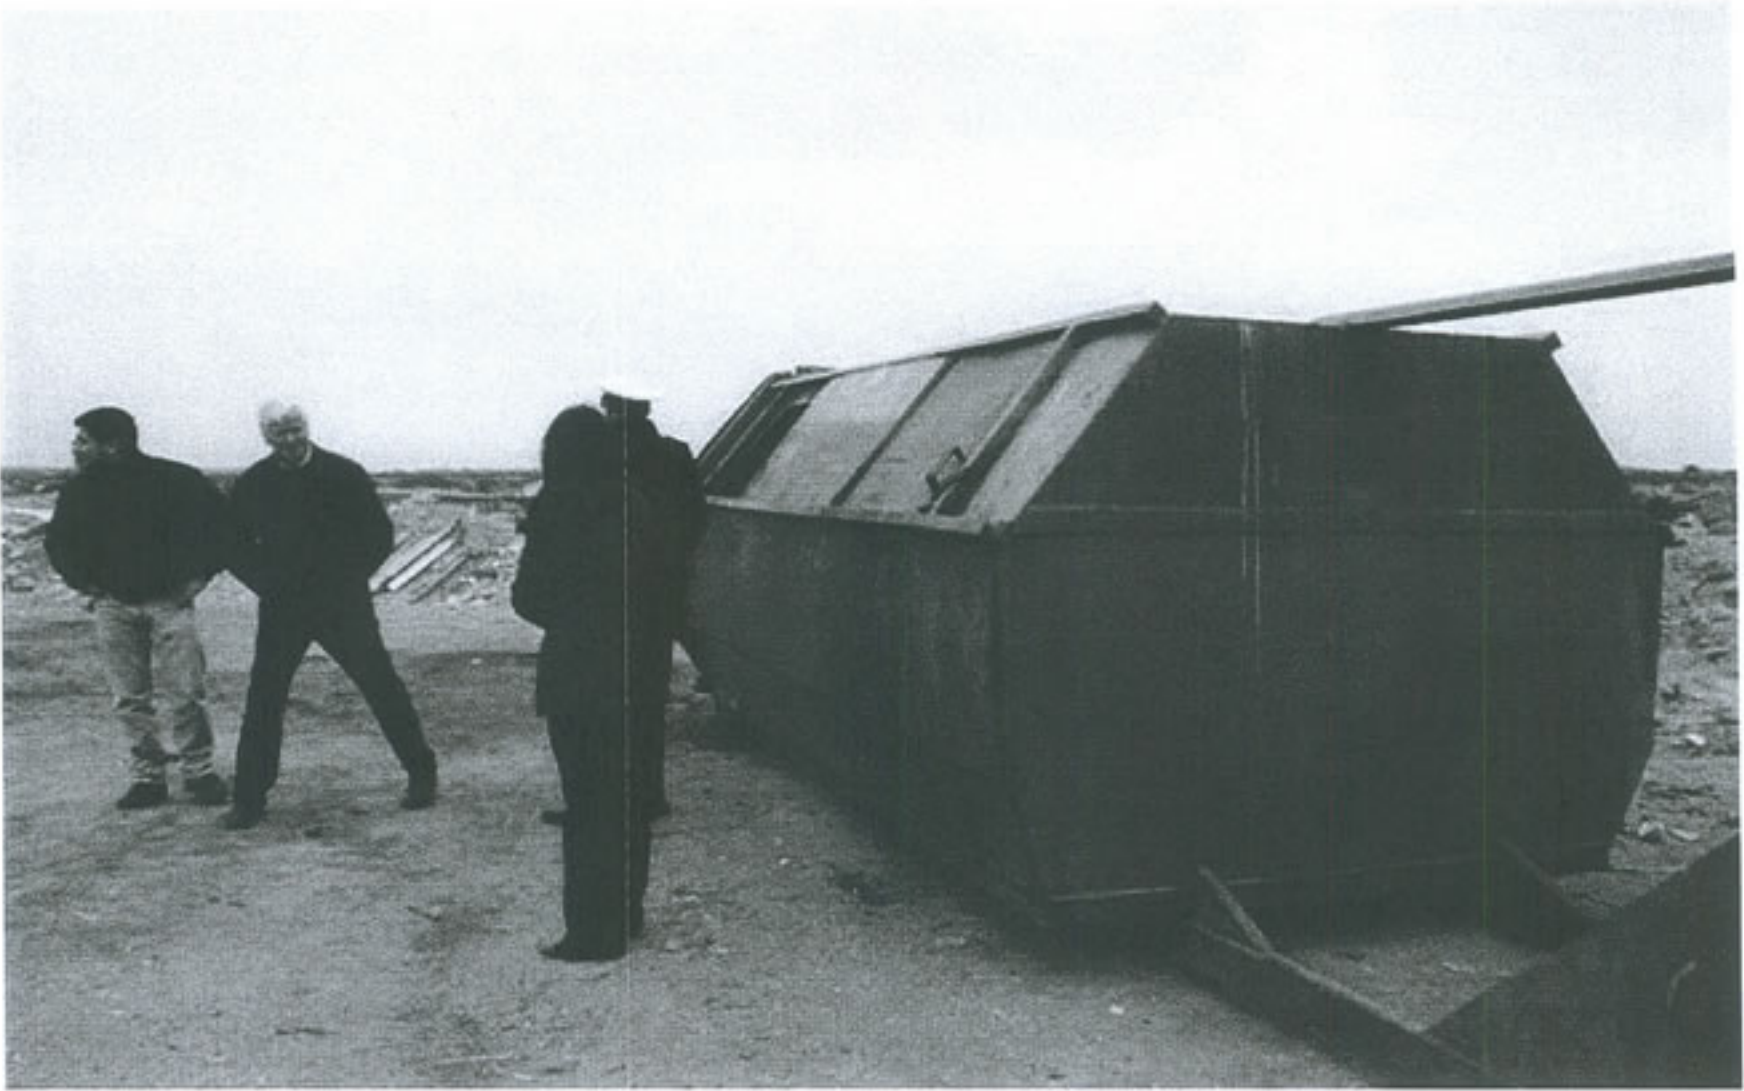
FOTO N° 3: CONTENEDOR DE BASURA HABILITADO POR EL MUNICIPIO

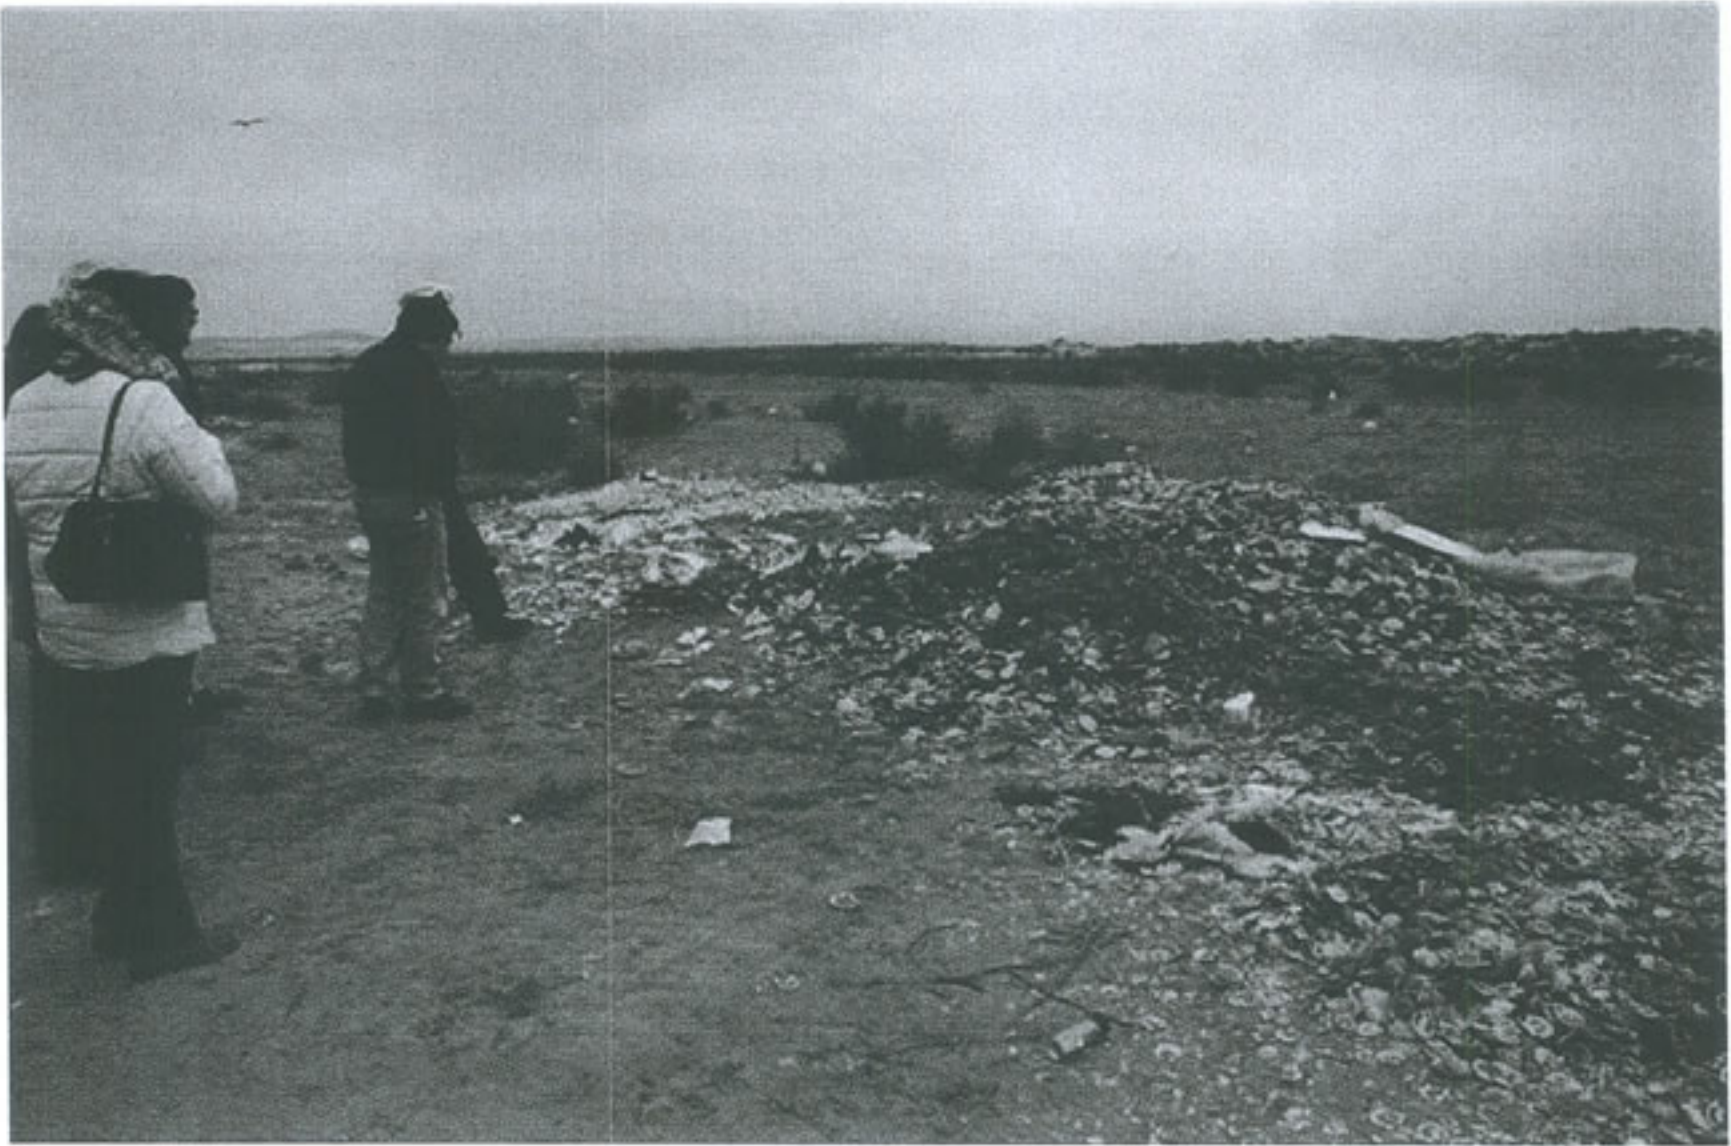
FOTO N° 5 Y 6 : ACUMULACIÓN DE RESIDUOS (CONCHAS , LINTERNAS ,ETC)
EN CAMINO A VERTEDERO ILEGAL.

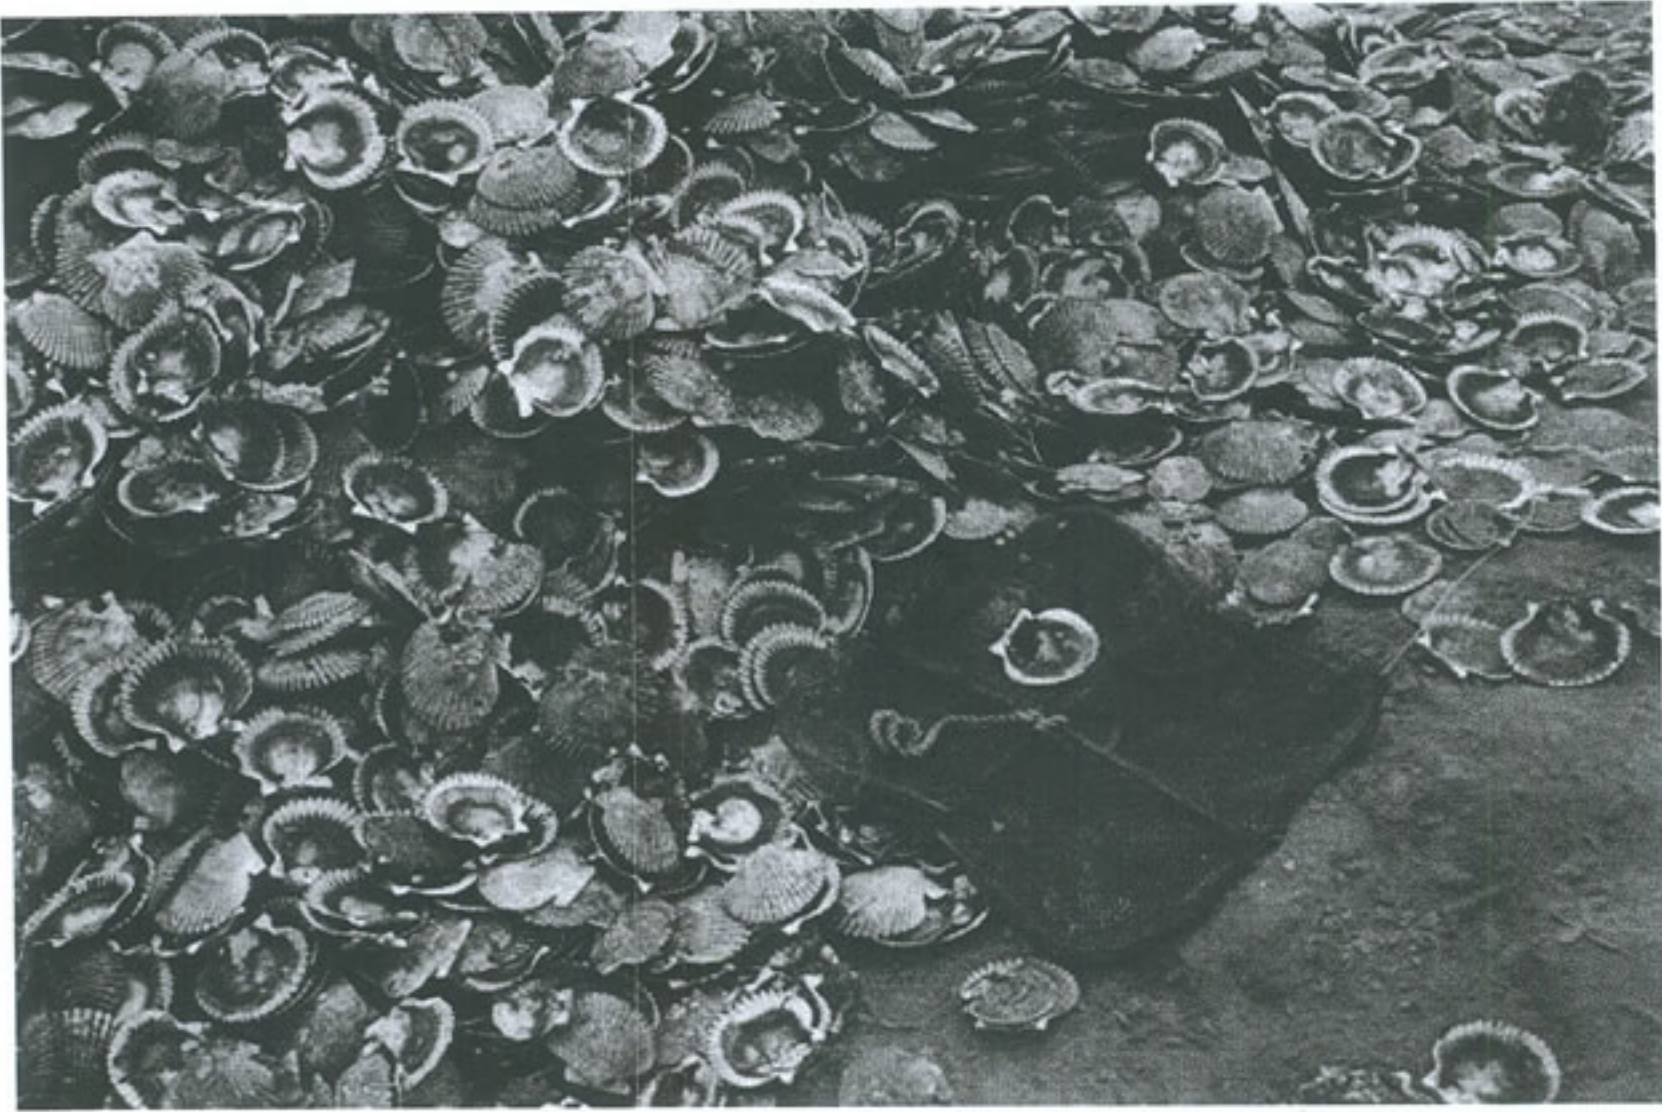
- *Proliferación de vectores (moscas) y malos olores producto de la limpieza y reparación de linternas en casas habitaciones.*
- *Acampamiento espontáneo de turistas en sector de playa, sin contar con las condiciones sanitarias mínimas de agua potable, disposición final de aguas servidas y excretas, manejo y disposición final adecuada de residuos sólidos domiciliarios.*

FOTO 7: ACUMULACIÓN DE RESIDUOS INDUSTRIALES CONCHAS Y LINTERNAS OCASIONANDO FOCO DE INSALUBRIDAD (MALOS OLORES, VECTORES)

Escurrimiento de aguas servidas por sistemas particulares de alcantarillado	Catastro de viviendas empalmadas a red pública de alcantarillado.	-Municipalidad de Coquimbo / -Empresa Sanitaria Aguas del Valle S.A.
Talleres de lavado y reparación de linternas de cultivos (viviendas)	Fiscalización y Formalización sanitaria de talleres.	Municipalidad de Coquimbo Seremi de Salud /

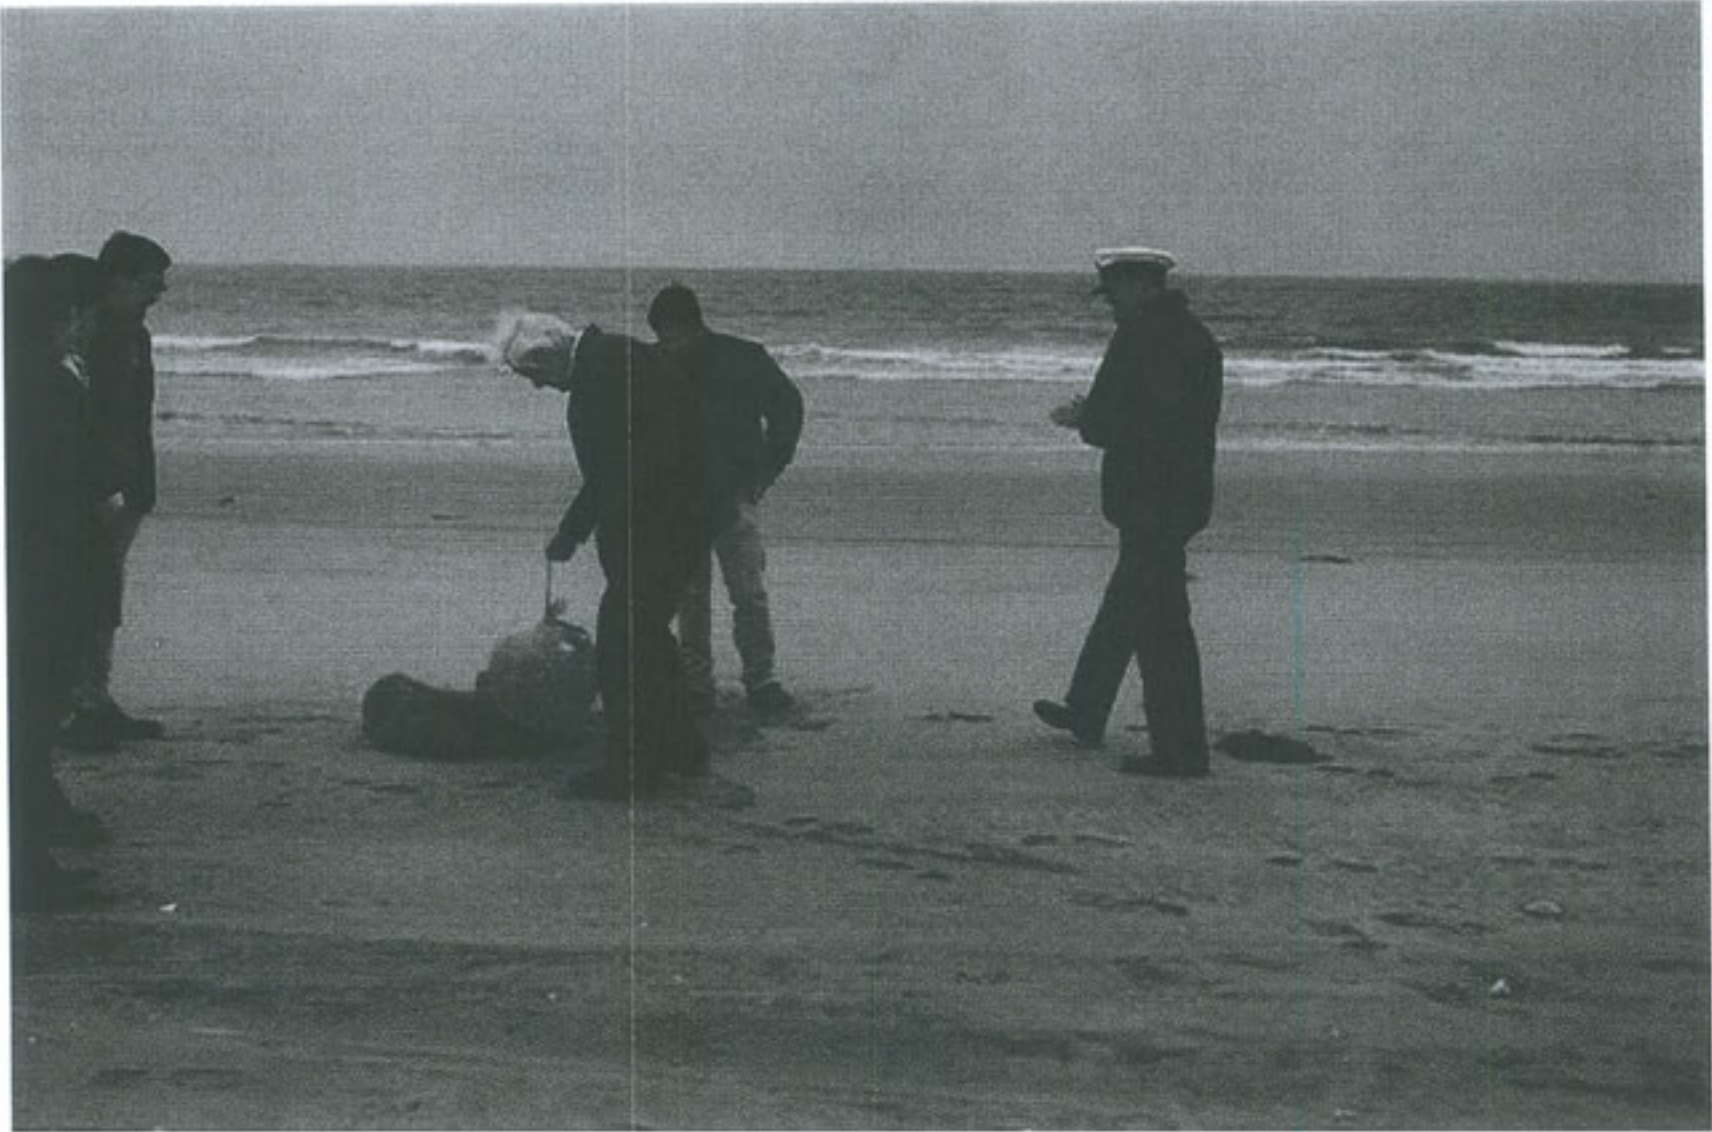
Asimismo se realizó una inspección del borde costero de la Playa Grande de Tongoy, detectándose gran cantidad de material procedente de las áreas de cultivo, arrastrados por las corrientes marinas, tales como boyas, restos de linternas. Se observó además la existencia de bolsas plásticas, botellas y desperdicios que fueron arrojados durante la temporada estival, por los turistas que concurren al lugar.

FOTO N° 9: RESTOS DE MATERIAL DE CULTIVO DE OSTIONES ACUMULADOS EN SECTOR DE PLAYA

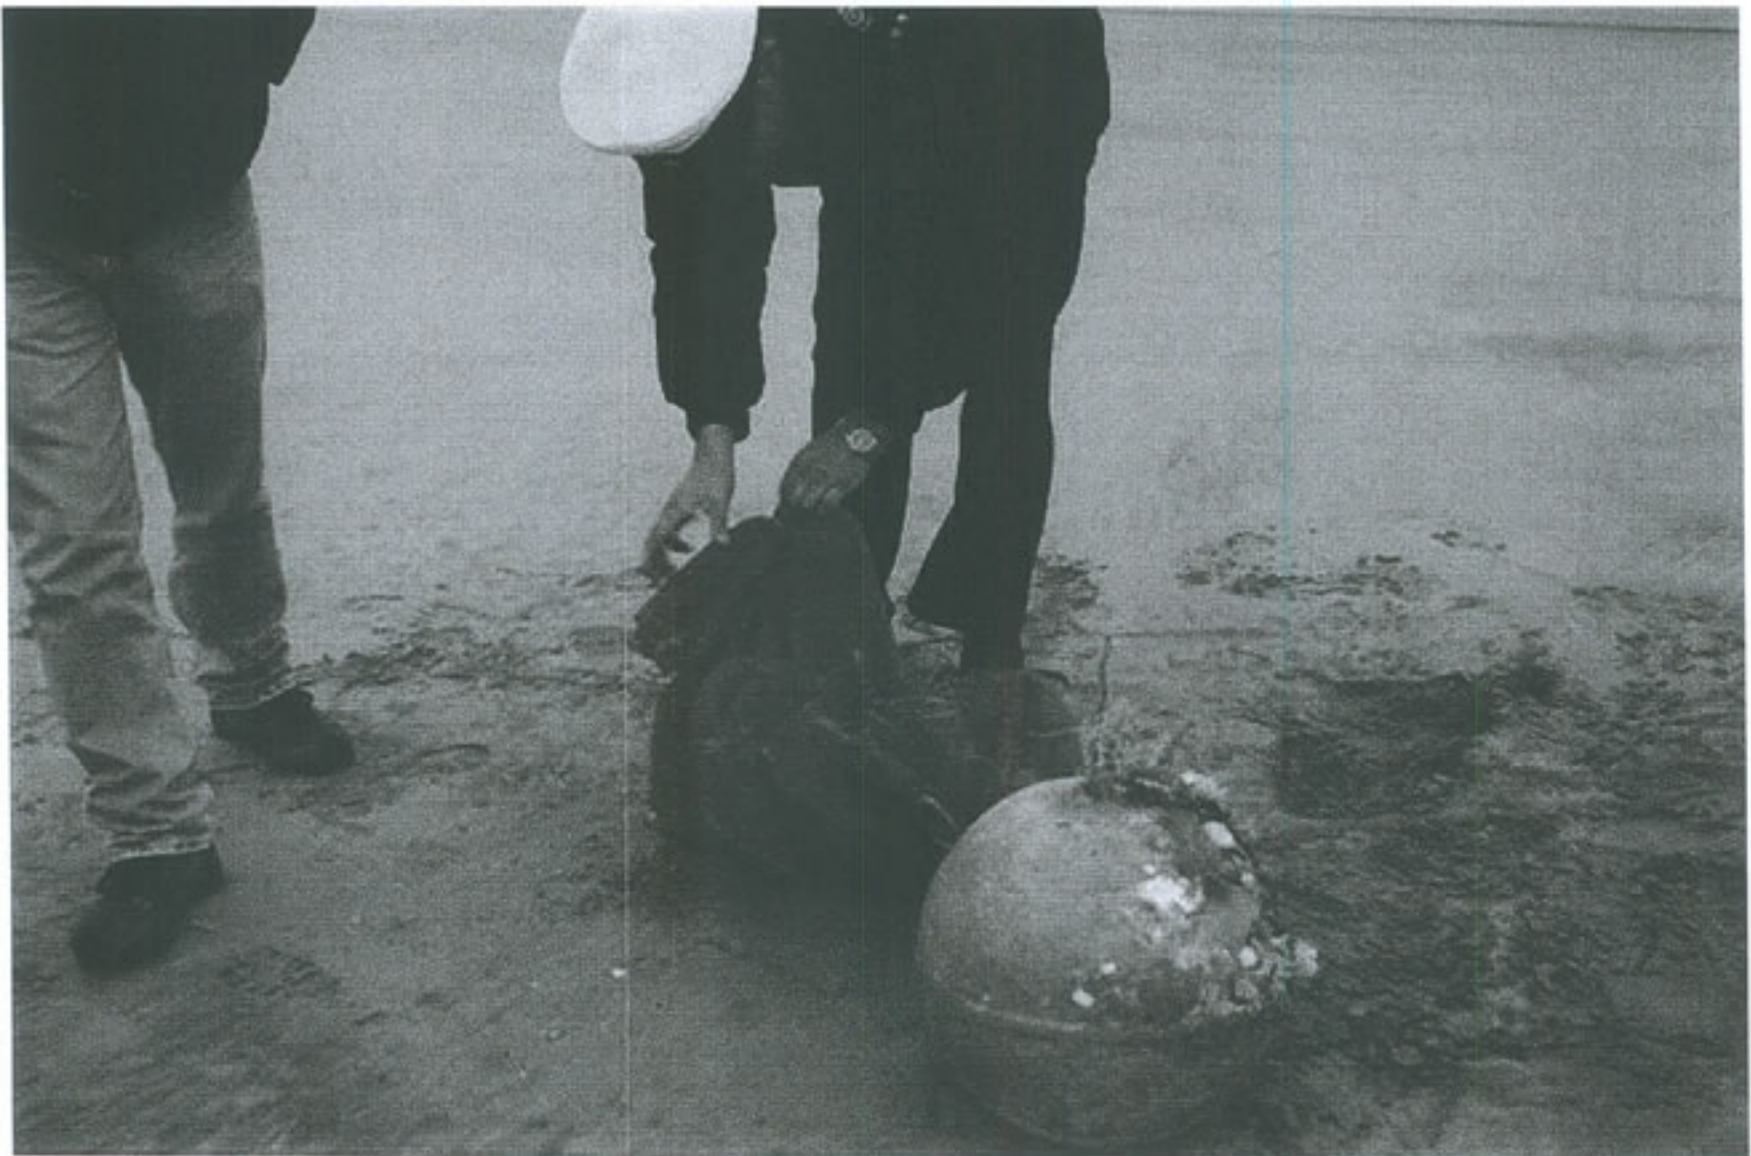
FOTO N° 10: MATERIAL DE CULTIVO DE OSTIONES ARROJADOS POR CORRIENTES MARINAS

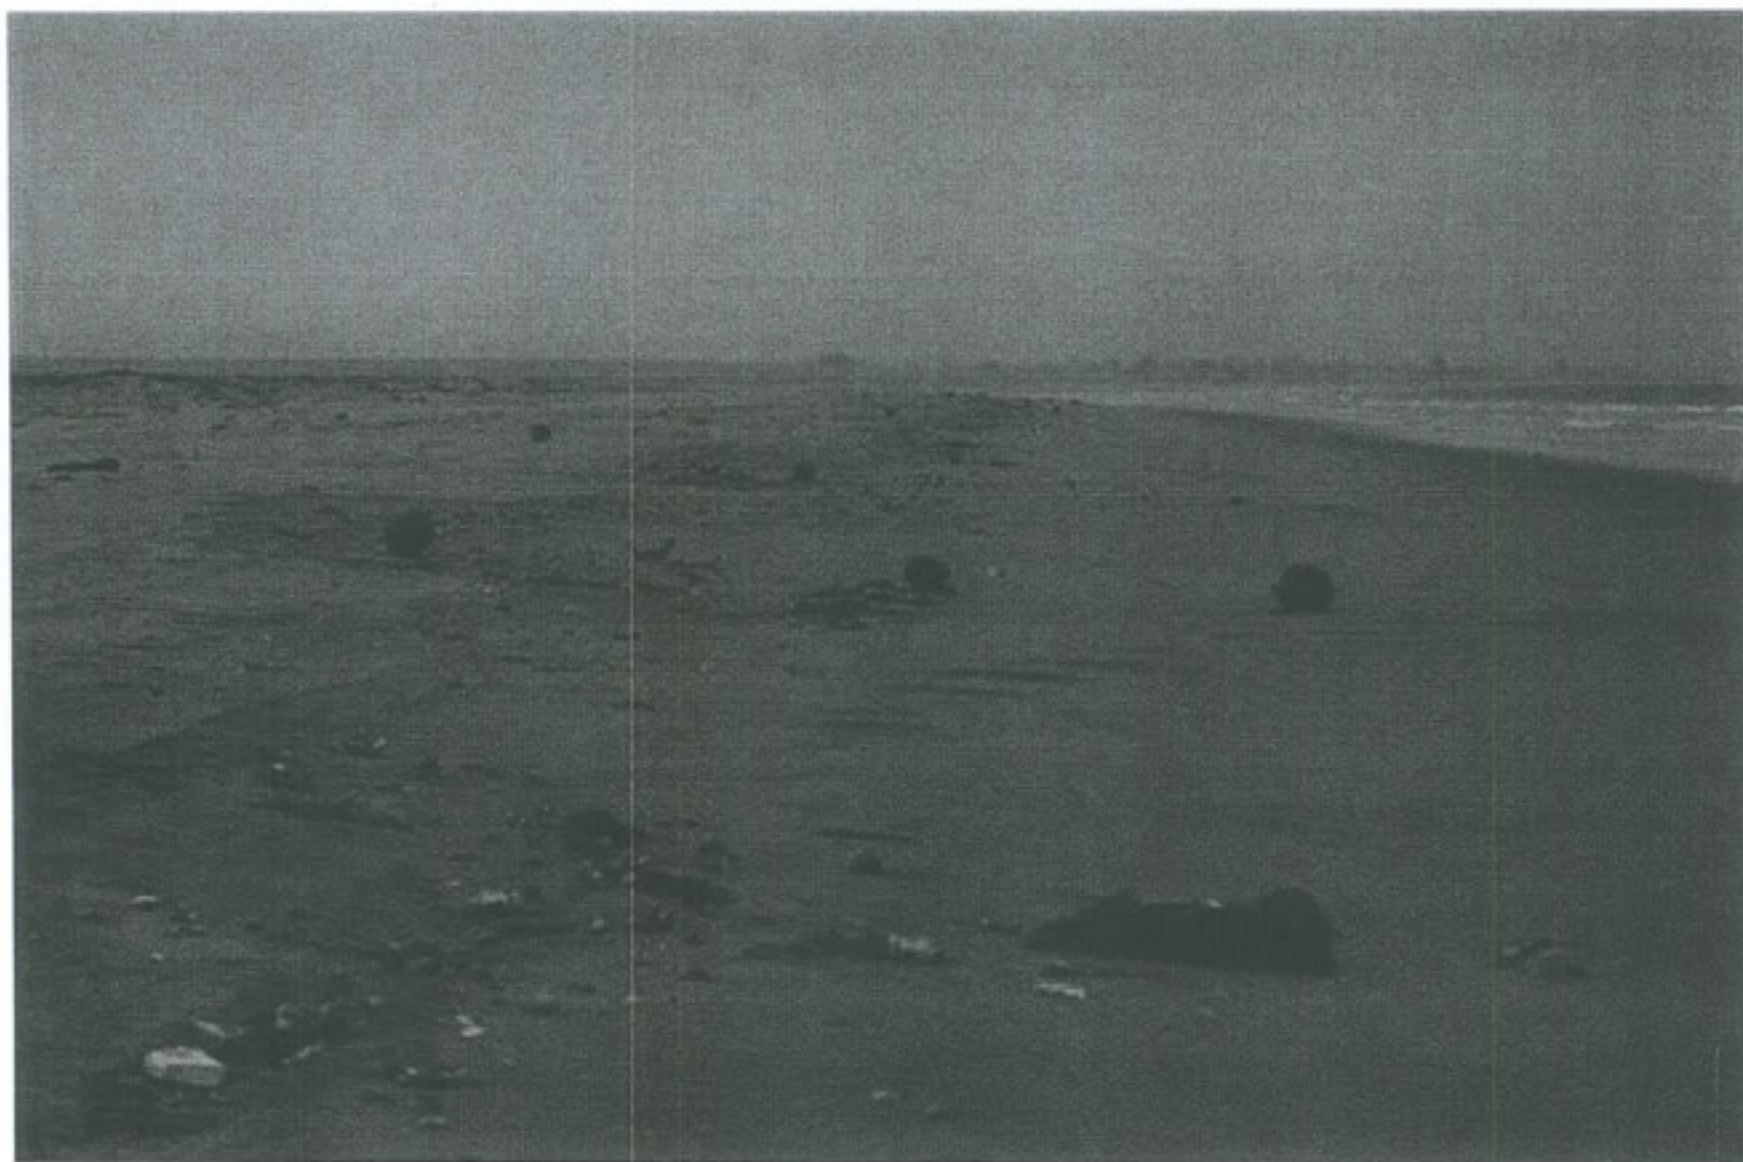
FOTO N° 11 : RESTOS DE MATERIAL DE CULTIVO Y BASURAS ARROJADAS EN SECTOR DE PLAYA

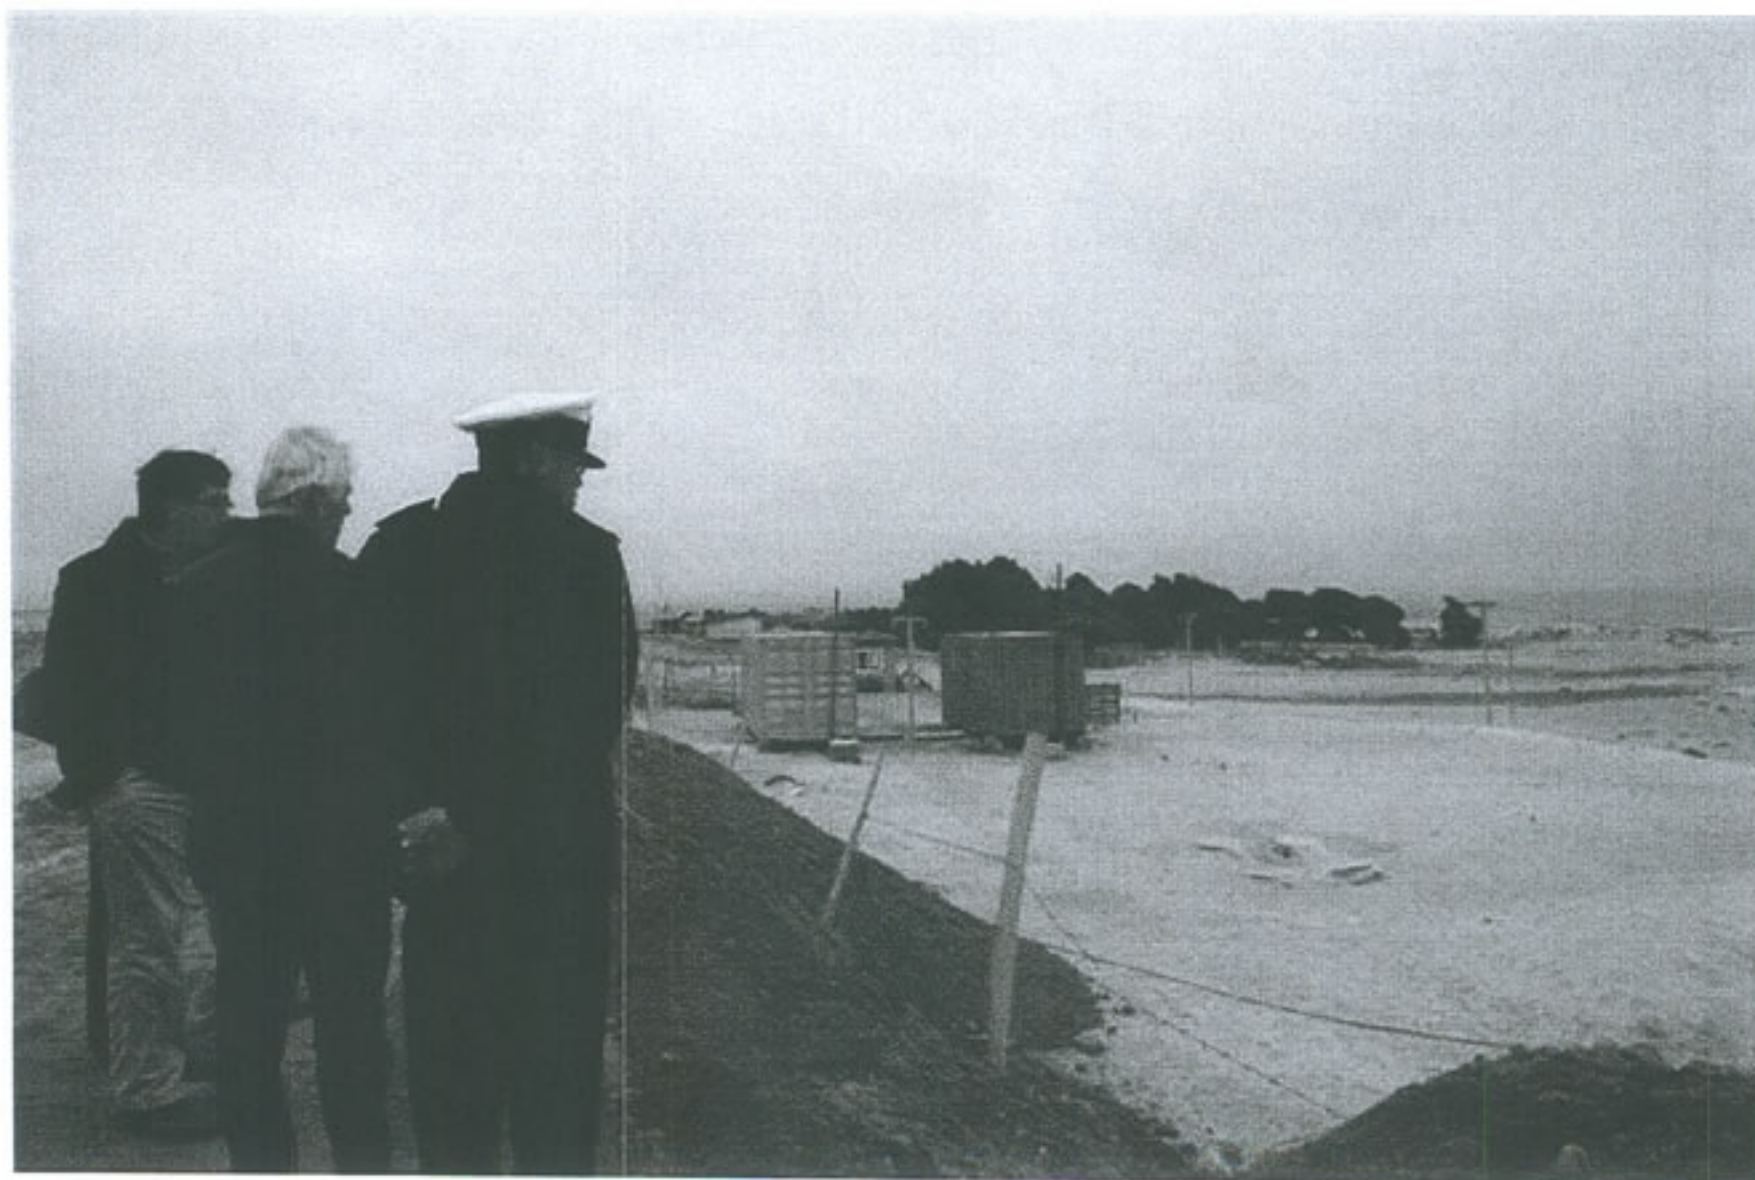
- *Mal funcionamiento de sistemas particulares de alcantarillados de campings ilegales ubicados en Playa Grande de Tongoy.*
- *Existencia de lagunas de residuos industriales líquidos procedentes de empresas de cultivos de ostiones, ocasionando focos de insalubridad, ubicadas en sector El Tangué.*

FOTO N° 12 : INSTALACIONES DE CAMPING EN PLAYA GRANDE TONGOY
